SLIJTAGEVOORWAARDEN

AMSTERDAM, NOVEMBER 2024

RETOURNEREN VAN HUUR- OF LEASEVOERTUIGEN

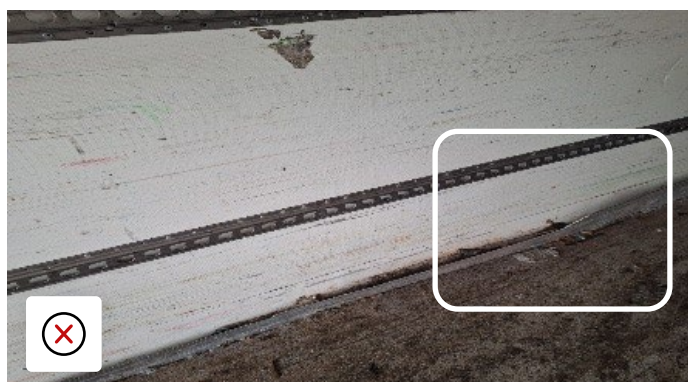
Stootstrip is beschadigd en losgeraakt van paneel.

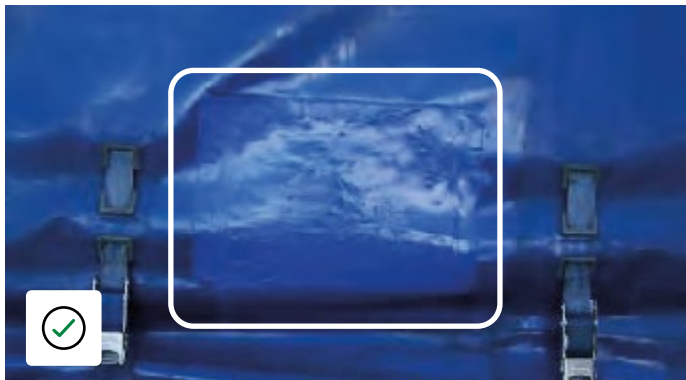
Naar behoren uitgevoerde reparatie van zeilscheur, met afgeronde hoeken om loskomen te voorkomen.

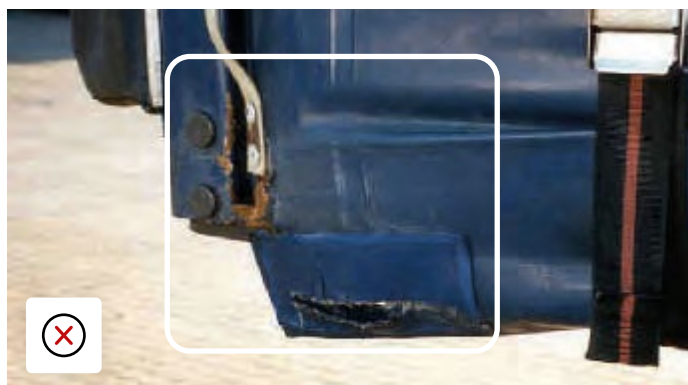
Niet gerepareerde scheuren in de onderrand van het zeil.

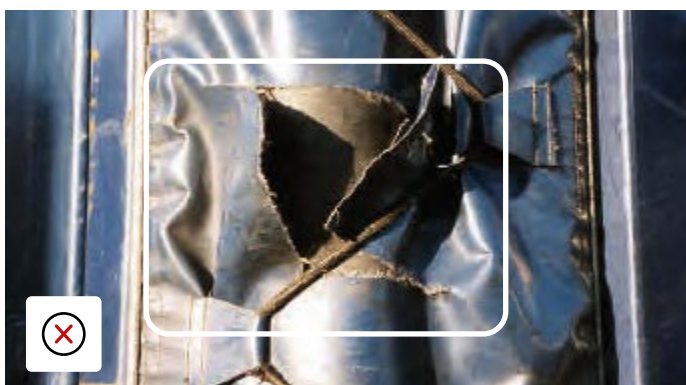
Niet gerepareerde scheuren in het zeil bij de hoek of spanpaal.

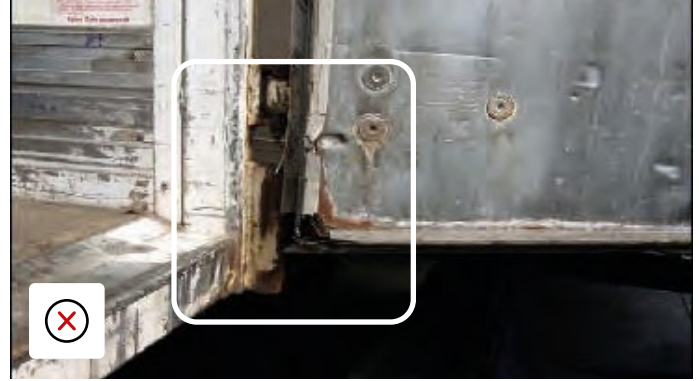
Oude deur met roestvorming op binnenlaag; paneel en deur-rubbers zijn als gevolg van stoten op hoek zodanig beschadigd dat er geen nieuwe rubbers kunnen worden aangebracht.

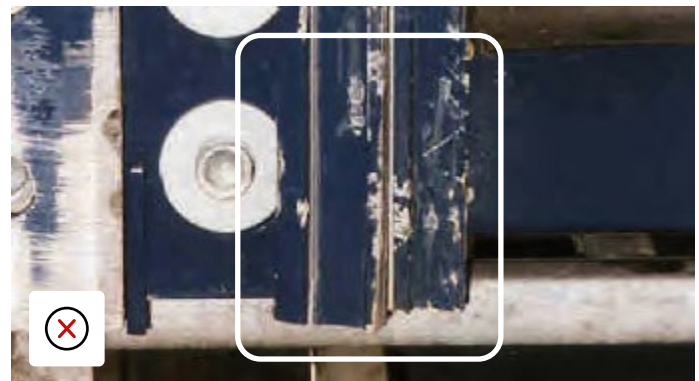
Schade aan achterhoek.

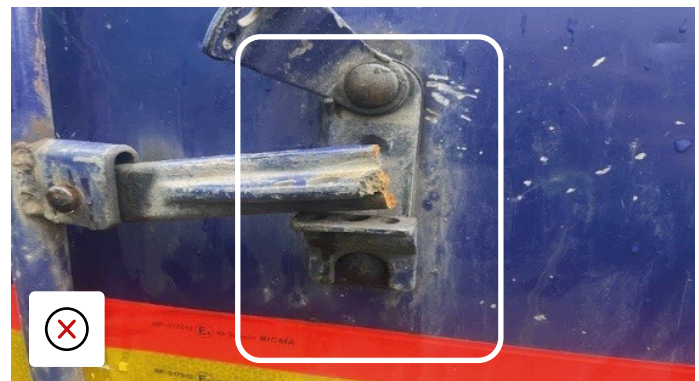
Handgreep van deur afgebroken

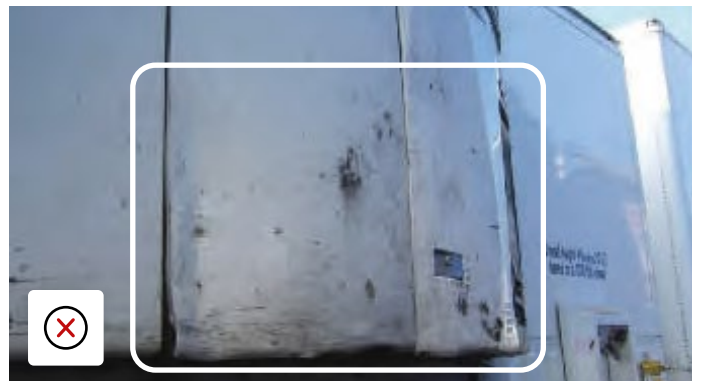
Zware schade aan de deuren die van negatieve invloed is op het functioneren van de deuren.

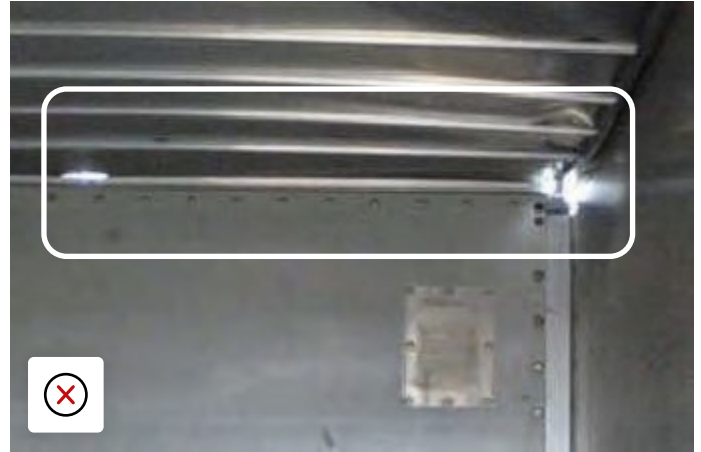
Schade aan het voorste dakpaneel.

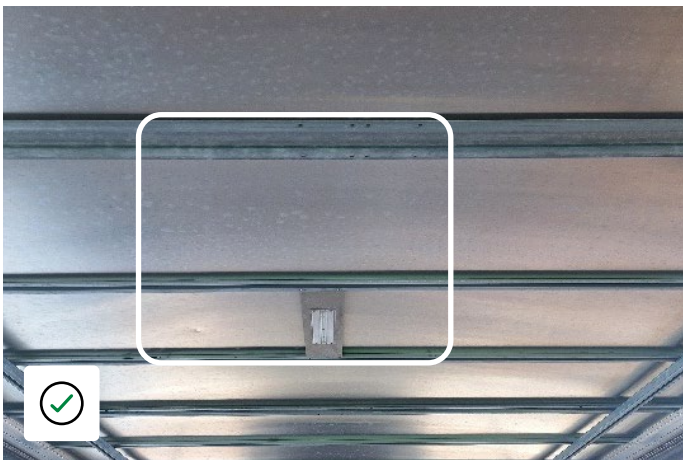
Dakligger in goede staat

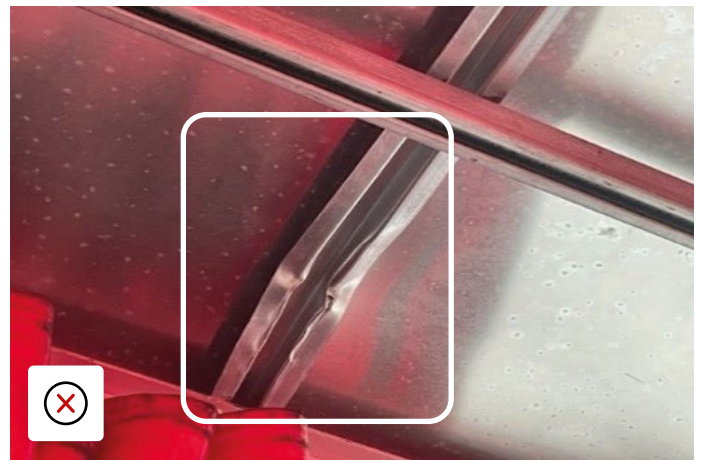
Dakligger met schade

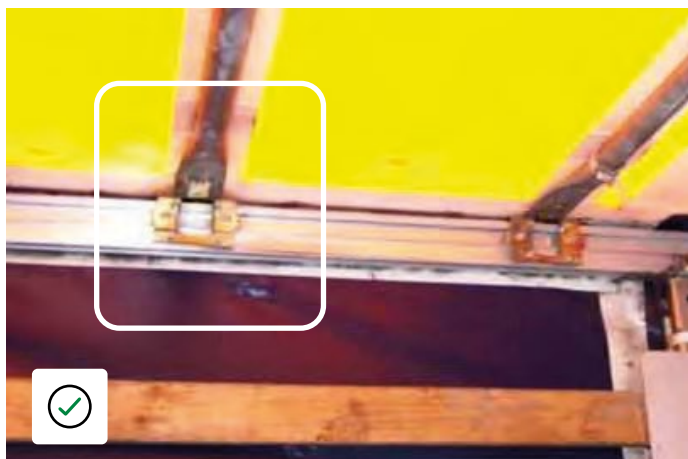
Edscha-dak waarvan de bevestigingsriem ontbreekt, geen teken van schade, riem is een onderdeel dat aan slijtage onderhevig is.

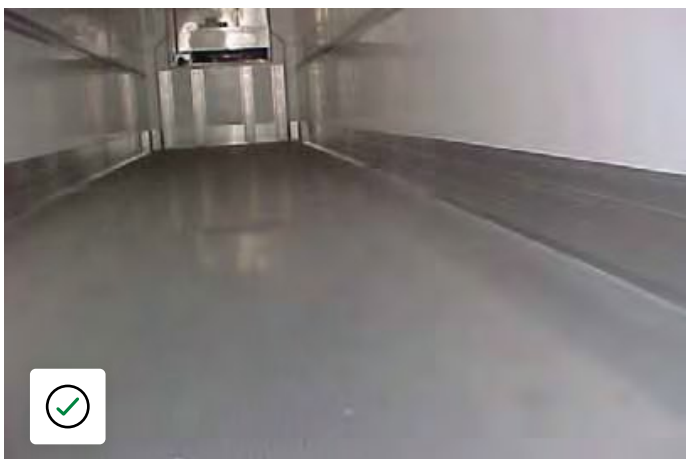
Onder normale slijtage van nieuwe vloeren wordt niet verstaan buitenproportionele scheuren of gaten als gevolg van verkeerd gebruik.

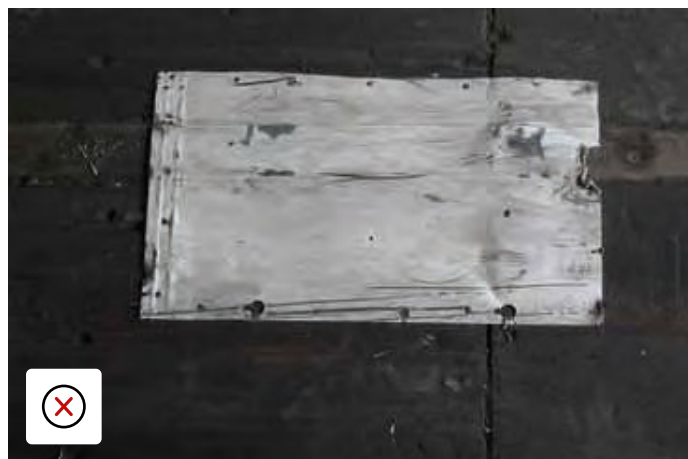
Metalen plaat over een beschadigd deel van de vloer.

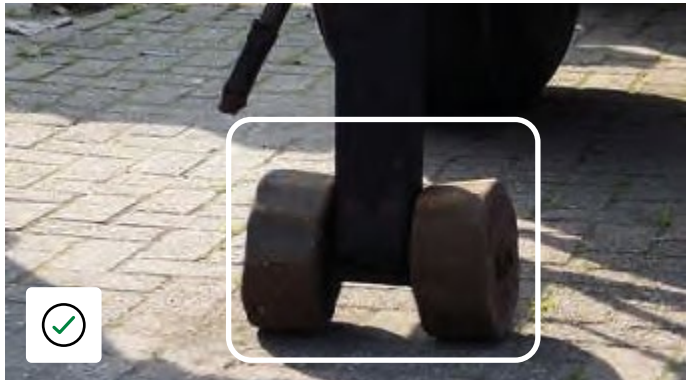
Schade aan de wielen en as van de steunpoot die niet van negatieve invloed is op het functioneren.

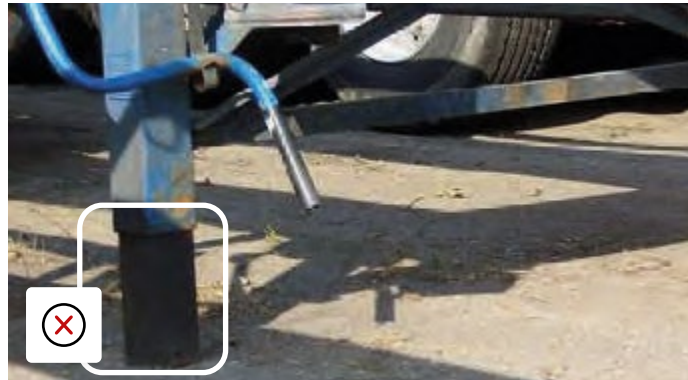
Schade aan de compensatievoet van de steunpoot die zal leiden tot schade aan het binnenwerk van de steunpoot indien de voet niet wordt vervangen.

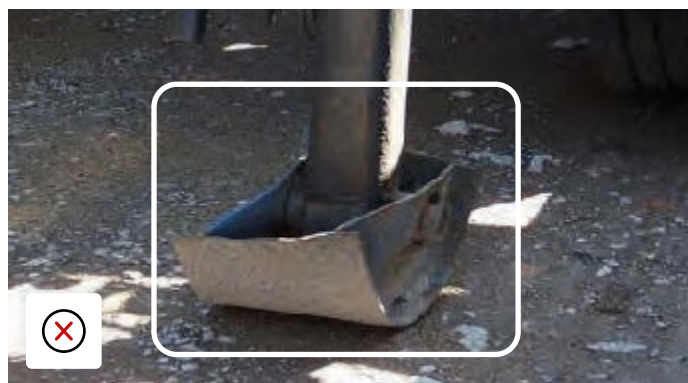
Schade aan de schommelvoet van een steunpoot die van negatieve invloed is op het functioneren en dient te worden aangemerkt als onaanvaardbare schade.

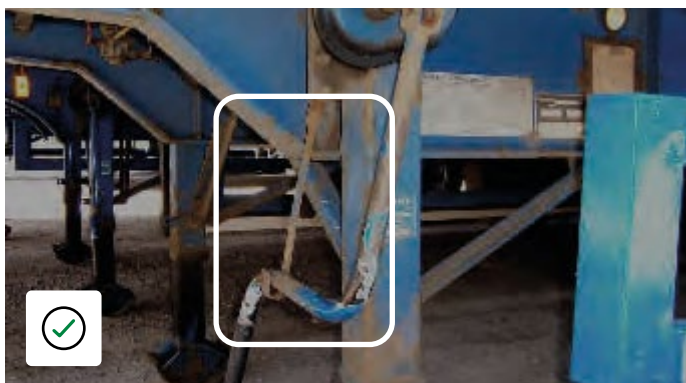
Steunpoot met slinger in veilige positie.

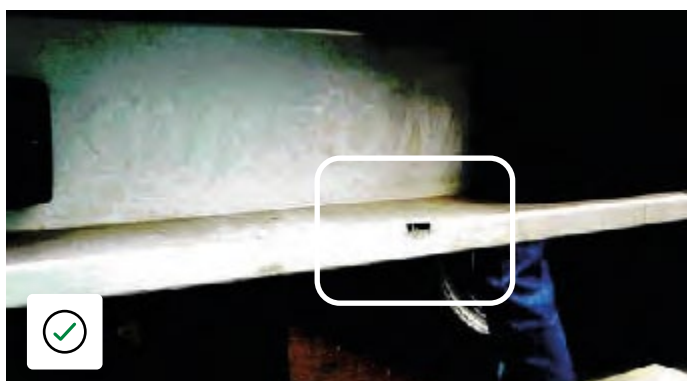
Stootschade die niet van negatieve invloed is op de constructie en tegen geringe kosten kan worden schoongemaakt en gelakt.

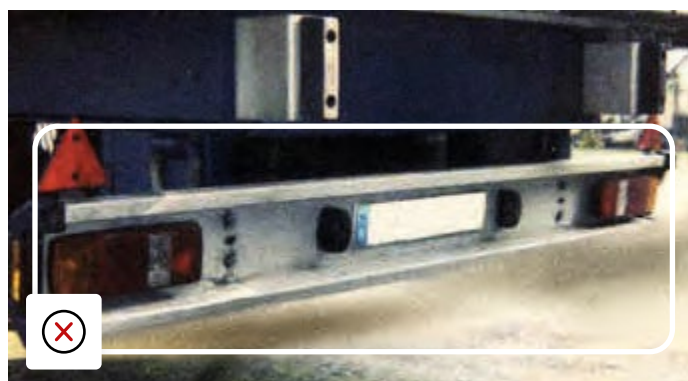
Verbogen achterafscherming: aan de klant worden geen kosten doorberekend indien het verschil niet meer dan 10% van de 90-graden hoek bedraagt. Aan de klant worden wel kosten in rekening gebracht indien de genoemde limiet wordt overschreden, alsook indien er een reparatie moet worden uitgevoerd naar aanleiding van een wettelijke inspectie (APK, etc.).

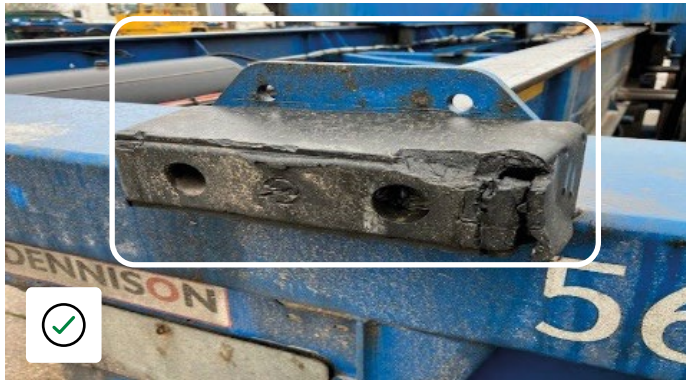
Normale slijtage van het stootrubber: aan de klant worden geen kosten doorberekend op voorwaarde dat er geen schade is aan het deel van de trailer dat door het stootrubber dient te worden beschermd.

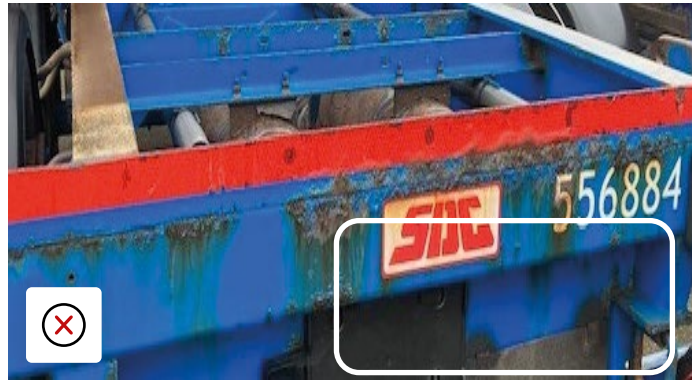
Achterste stootblokrubber ontbreekt

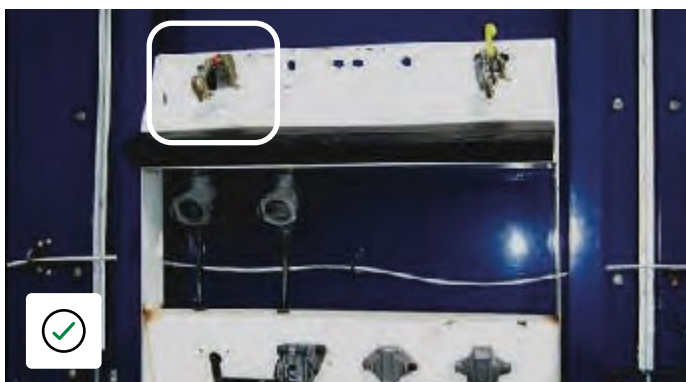
Aansluiting van rode luchtslang is defect maar dit is niet van invloed op het functioneren.

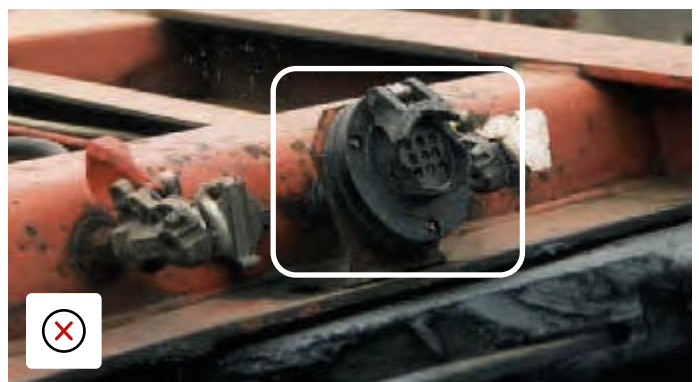
Defecte elektrische stekkerdoos.

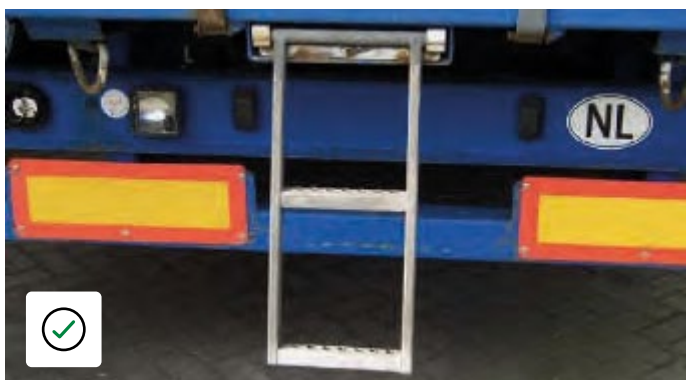
Achterste toegangsladder is in goede staat getourneerd.

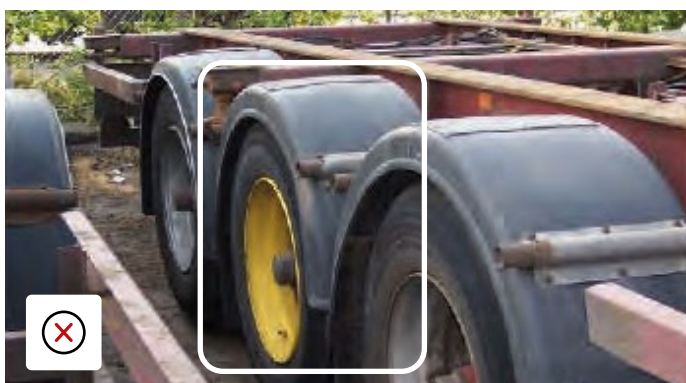
Wiel van verkeerde kleur en spatborden waarop patches zijn aangebracht. De schade is mogelijk het gevolg van te zware belasting of rijden met verkeerde rijhoogte.

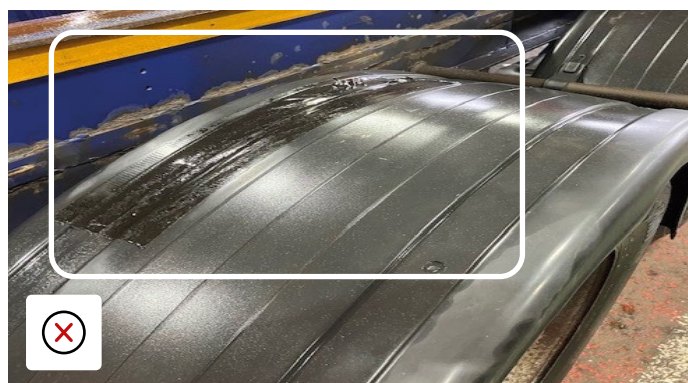
Gerepareerd spat scherm moet worden vervangen

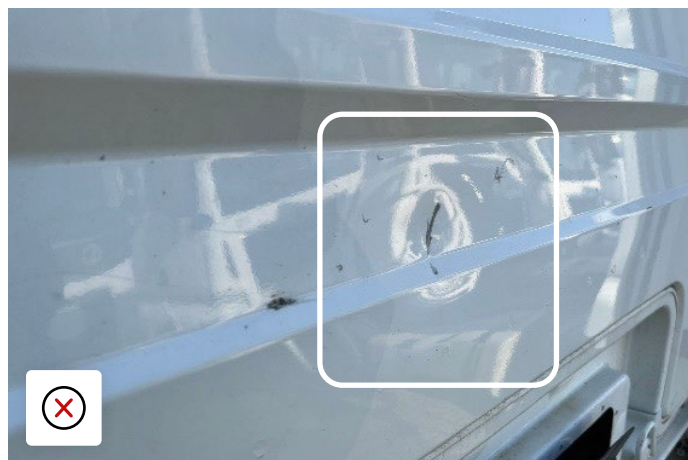
Schade door deuken en krassen aan achterkant cabine

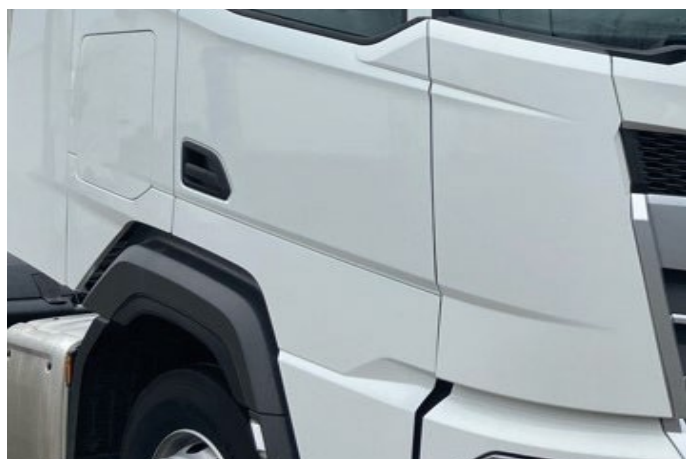
Deur vrij van schade

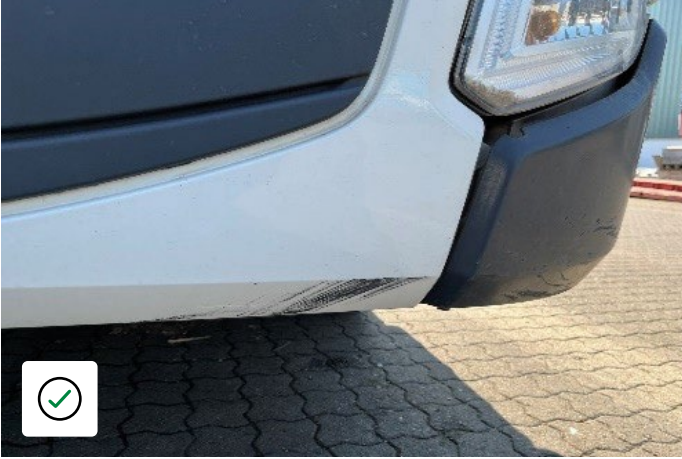
Kleine schade - acceptabel

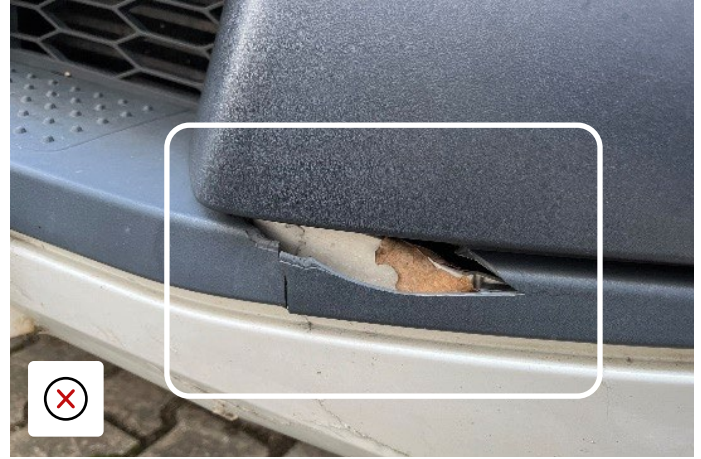
Grote schade bumper moet hersteld worden

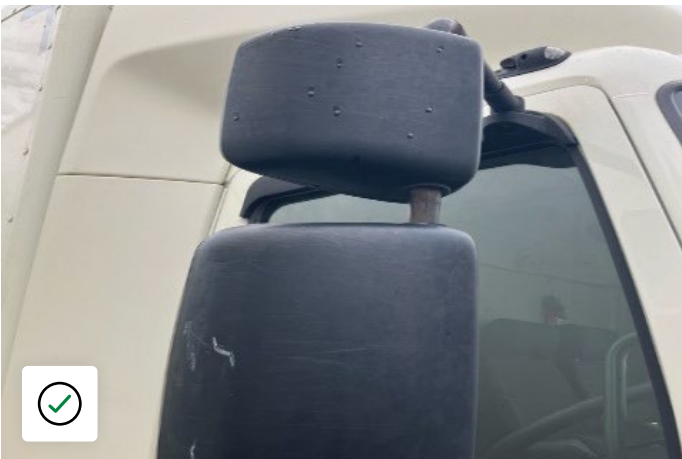
Lichte schade aan de spiegelkap

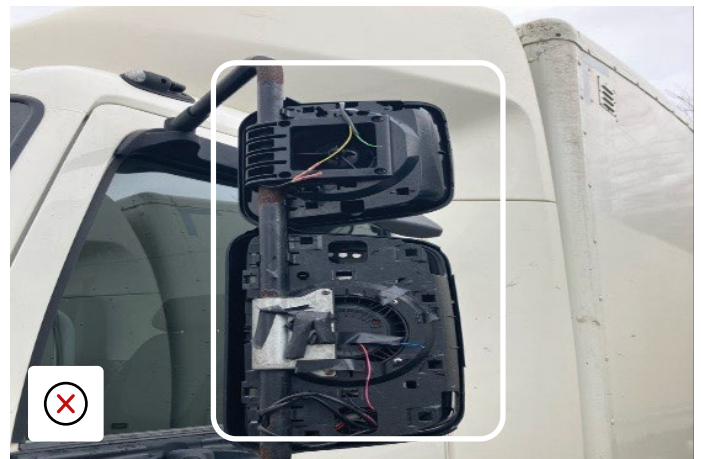
Spiegel achterkap ontbreekt volledig

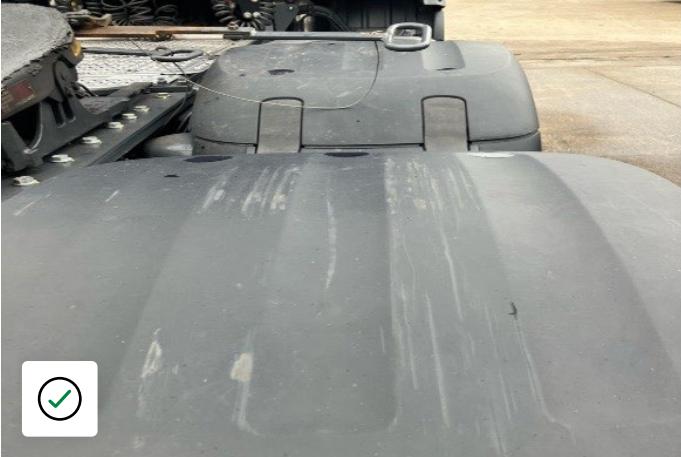
Kleine slijtageplekken aan afneembare wielkap achterwiel - acceptabel

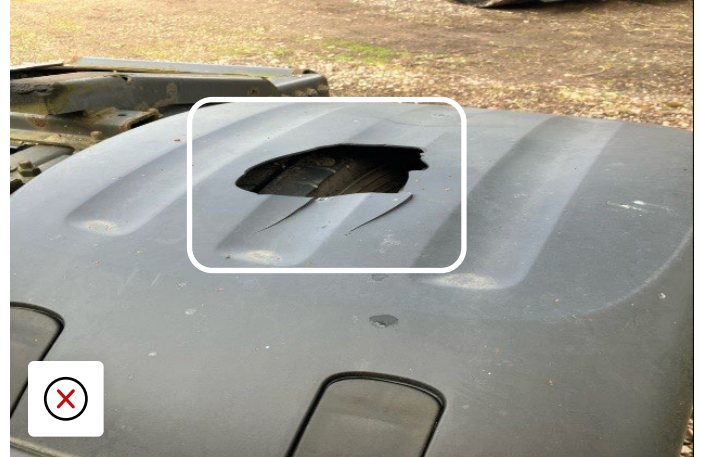
Wielkap achterwiel beschadigd

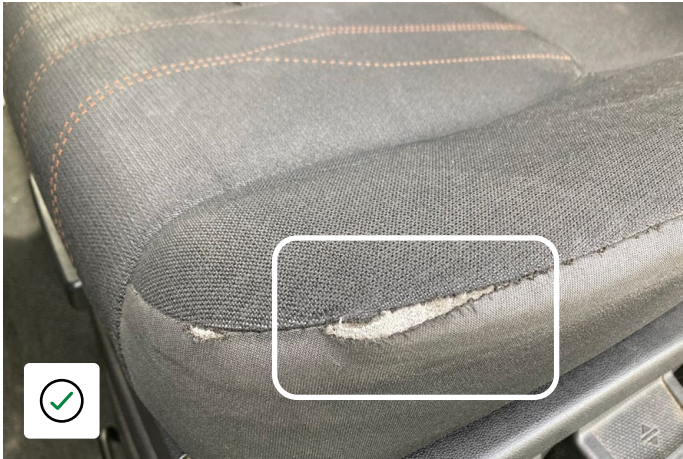
Kleine slijtageplekken op de stoelbekleding door normaal gebruik

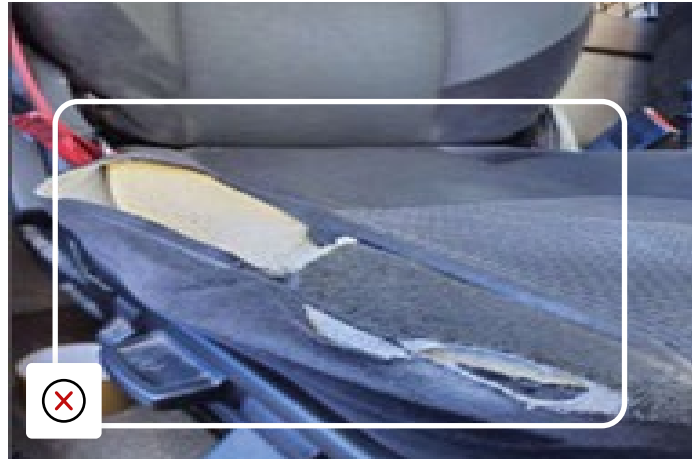
Scheuren in stoelbekleding waardoor schuimvulling zichtbaar wordt

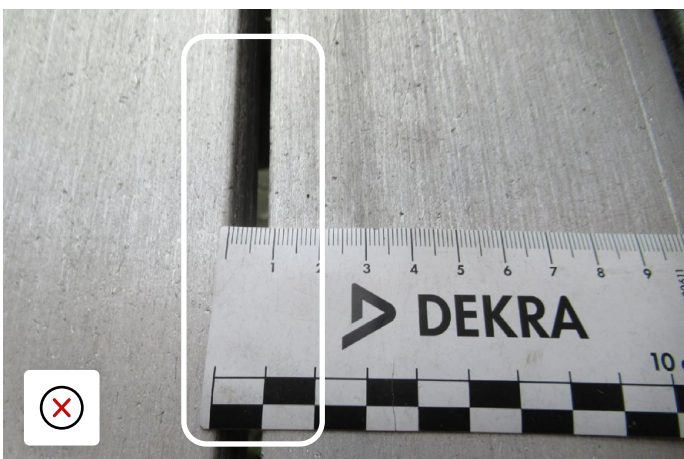
Teveel ruimte tussen de vloerbalken en niet veilig voor transport - goederen kunnen door de vloer vallen.

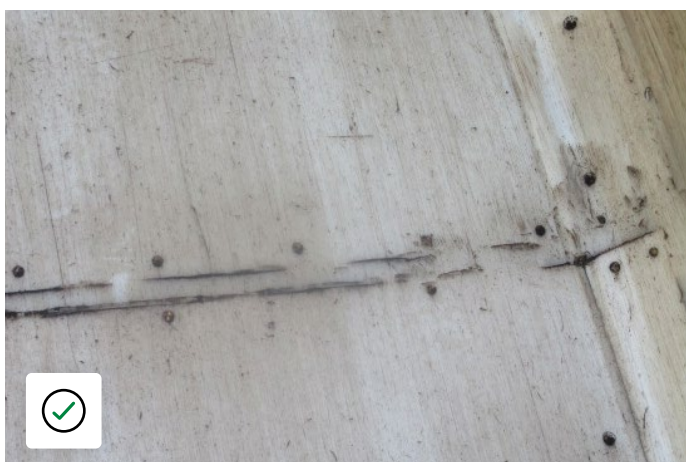
Vloerbeschermer met kleine slijtplekken - redelijke slijtage

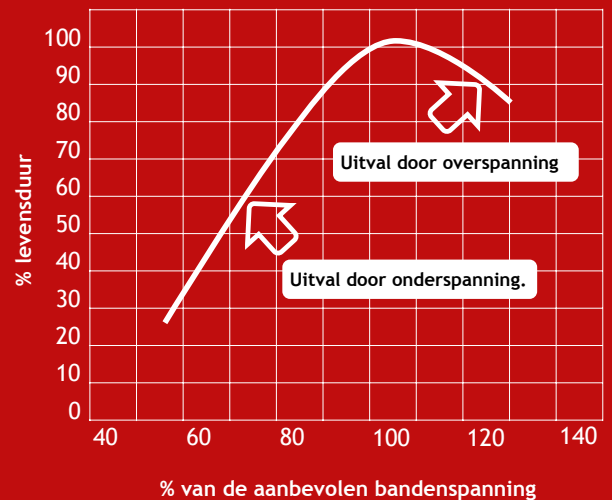
Verhoogde bandenslijtage tgv onjuiste bandenspanning in verhouding tot de belasting

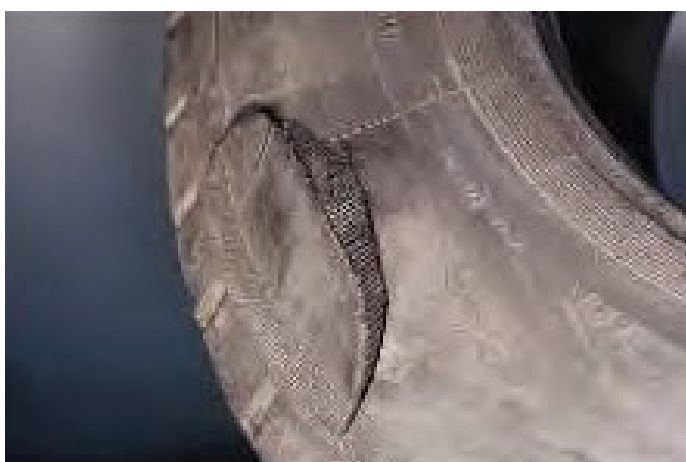
Uitval door separatie gordel-/karkaslagen
